長期材齢コンクリートの調査研究

(13 昭和初期の学校建築・その2)

Investigation of Old Building Concrete
(13. Four school gymnasiums, 42-47 years old)

Investigations were carried out on the deterioration of four reinforced concrete gymnasiums built at the beginning of Showa era. They were located in Hokuriku district of central Japan.

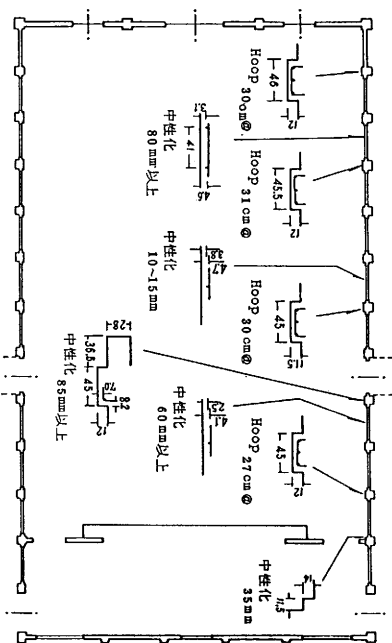
図4.4 内部配筋と中性化深さ (単位cm)

外部の洗い出し仕上げ厚さは6～8mmで施工も良好である。下地モルタルの厚みは8～12mmである。柱主筋は直径16mmで柱の内外の各辺に3本ずつ配置されている。帯筋は直径6mmで約30cm間隔に巻いてあり、仕上げ表面までのかぶり厚は約5cmである。中性化深さは仕上げ表面から0～22mmで、いずれも柱内部の鉄筋に達していない。すなわちこの点から言えばコンクリートのアルカリ性が保たれている部分に鉄筋があるので、鉄筋の錆の危険はないことを意味する。

ところが柱D11では明瞭なアルカリ反応を示す部分に鉄筋が位置しているにもかかわらず、柱主筋表面に浮き錆が認められた。柱D12では帯筋が腐朽のために細っており、柱A12でも帯筋の表面

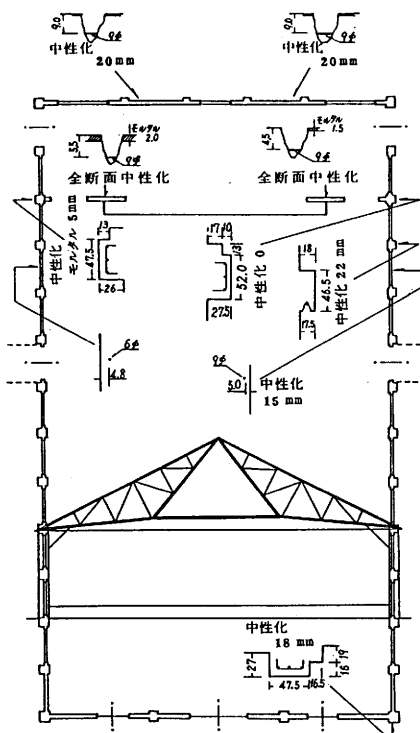
図4.3 断面図及び中性化調査結果 (単位cm)

主要構造体としては、周囲の鉄筋コンクリート造柱の頂部に、南北の張間方向に鉄骨造トラスが架けてあり、地震時等の水平力に対しては主として周囲の鉄筋コンクリートラーメン構造が耐える構造方式となっている（図4.3参照）。

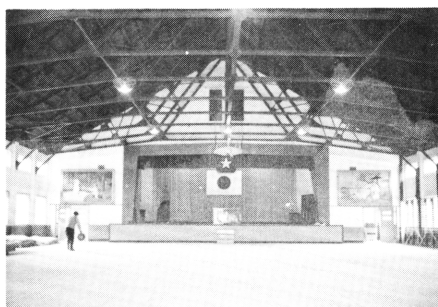
写真4.4 内部正(西)面

鉄骨トラスの合掌および陸梁は不等辺山形鋼75×125×13mmの2丁合せである。鉄骨部材には接合部をはじめ一部には錆が認められるものの、部材の曲がりなどは見当らず、鉄骨トラス全体としては健全と判断される。また木造母屋・野地板にも特に目立った損傷は認められない（写真4.4参照）。
